**PENYUSUNAN PRIORITAS PROGRAM REHABILITASI
EMBUNG DI KABUPATEN MALANG
PROVINSI JAWA TIMUR**

PROGRAM MAGISTER
BIDANG KEAHLIAN MANAJEMEN ASET
JURUSAN TEKNIK SIPIL
FAKULTAS TEKNIK SIPIL DAN PERENCANAAN
INSTITUT TEKNOLOGI SEPULUH NOPEMBER
SURABAYA
2016

DETERMINATION PRIORITY OF RESERVOIR REHABILITATION IN MALANG EAST JAVA

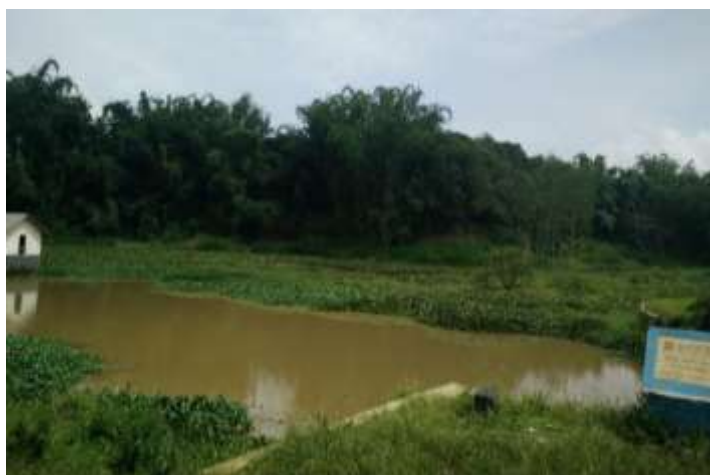
Gambar 4. 2. Embung Lowokjati

Secara pengamatan secara visual dapat dilihat kurangnya perhatian dan pemeliharaan terhadap embung ini, sehingga bangunan fisik tubuh bendungan banyak ditumbuhi vegetasi baik di lereng hulu maupun di lereng hilirnya. Kondisi ini jika dibiarkan dapat berakibat keruntuhan tubuh bendungan yang dapat membahayakan masyarakat di daerah hilir embung Lowokjati.

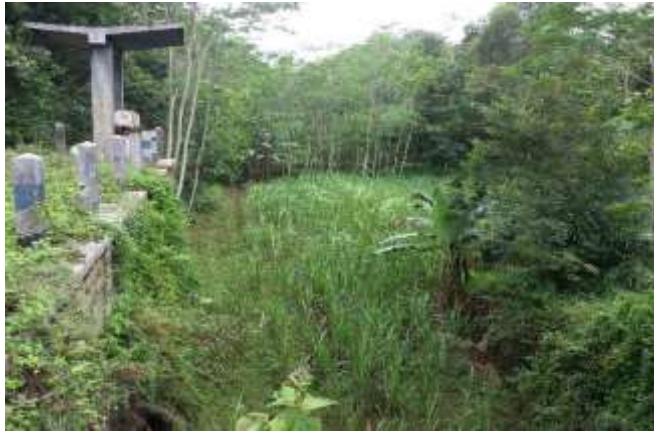
Gambar 4. 6. Embung Segaran

Kondisi pada saat ini, kolam embung Segaran tidak dapat menampung air akibat adanya kerusakan struktur dan sifat tanah memiliki serapan air yang tinggi. Daerah genangan embung yang tidak terisi air dimanfaatkan oleh masyarakat sekitar dengan ditanami tebu. Lahan perbukitan di sekitar embung milik masyarakat pada saat ini ditanami pohon jati dan jabon. Geologi pada dasar dan tebing embung merupakan batuan kapur terlihat berlubang menggambarkan porositasnya tinggi.

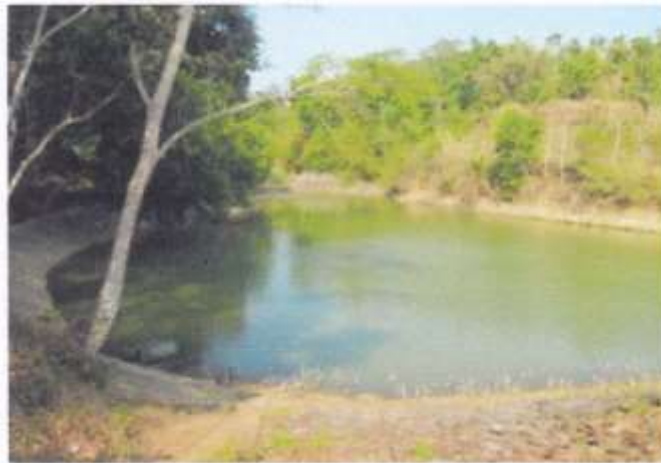
Gambar 4. 7. Embung Gedangan Kulon

Kondisi Embung Gedangan Kulon pada saat ini, berdasarkan pengamatan visual di lokasi pada musim kemarau akhir memasuki awal musim hujan (Oktober 2016) embung Gedangan Kulon dalam kondisi cukup baik. Permasalahan yang terjadi adalah adanya sumbatan pada pintu pengambilan air sehingga masyarakat setempat menggunakan pipa PVC kecil untuk menyalurkan air ke hilir.

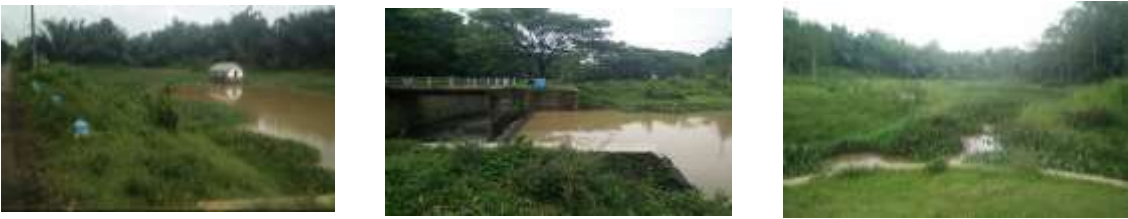
Hasil Survey atau Pengamatan Visual Kondisi Embung Rowoklampok

No	Bagian Embung	Kondisi Kerusakan	Penanganan	Biaya *)
1	Tubuh embung	• Tubuh embung kondisi baik	-	Rp. 250.000.000,00
2	Kolam tampungan	• Mengalami pendangkalan akibat sedimentasi • Di bagian kiri dipenuhi enceng gondok	Pengerukan sedimentasi	
3	Bangunan pelengkap	• Intake kondisi baik • Jalan masuk kondisi baik. Sudah merupakan jalan aspal hot mix • Rumah penjaga	Dari sumber mata air - -	
4	Pelimpah	• Kondisi bangunan pelimpah cukup baik. Terdapat tanaman semak-semak	Pemeliharaan, pembersihan semak-semak	Rp. 100.000.000,00
5	Jaringan distribusi	• Dalam kondisi rusak • Banyak timbunan sampah	Perbaikan pipa distribusi Pembersihan saluran keluar	Rp. 200.000.000,00
6	Pintu air	• Kondisi pintu air rusak	Perlu perbaikan	
TOTAL				Rp. 800.000.000,00

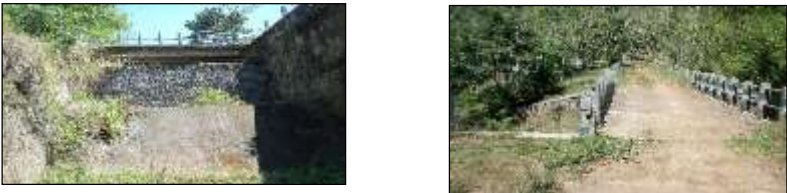
Hasil Survey atau Pengamatan Visual Kondisi Embung Gedangan Kulon

No	Bagian Embung	Kondisi Kerusakan	Penanganan	Biaya *)
1	Tubuh embung	<ul style="list-style-type: none"> • Tubuh embung kondisi cukup baik • Lereng banyak tanaman liar 	Pemeliharaan, pembersihan tanaman liar	Rp. 50.000.000,00
2	Bangunan Pelengkap	<ul style="list-style-type: none"> • Intake kondisi baik • Jalan masuk kondisi cukup baik • Rumah penjaga tidak ada 	- - Pembangunan rumah penjaga (jika diperlukan)	
3	Kolam Tampungan	<ul style="list-style-type: none"> • Tampungan air tidak maksimal (sedimentasi) • Tidak terdapat alat/bangunan pengukur debit 	Pengerukan sedimentasi	Rp. 300.000.000,00
4	Pelimpah	<ul style="list-style-type: none"> • Bangunan pelimpah kondisi cukup baik 	-	
5	Sistem distribusi	<ul style="list-style-type: none"> • Outlet tertimbun sampah dan sedimen 	pemeliharaan, pembersihan outlet ke saluran ke sungai	Rp. 100.000.000,00
6	Pintu air	<ul style="list-style-type: none"> • Pintu air kondisi rusak 	Penggantian pintu air atau perbaikan pintu
